# 歩車共存型道路のデザインと歩行者の安全に関する研究

歩車共存型道路においては、縁石や車止め等の物理的なデバイスを用いることなく、道路線形や舗装パターン等の視覚的なデザイン上の工夫によって、自動車の速度抑制や歩行者の注意喚起を促すことが、歩行者の安全を確保する上で重要となる。しかしながら、このような道路の空間構成と安全性の関係を定量的に分析した研究は少ない。そこで、デザインパターンの異なる5つの歩車共存型道路を対象に、運転形態調査と歩行形態調査を実施し、調査結果の比較を通じて、各道路のデザインが運転者・歩行者の行動や意識に与える影響を明らかにする。また、分析結果をもとに調査対象の事例について、歩行者の安全性に対する弱点を見出した上で、道路デザインの改善策を提案した。

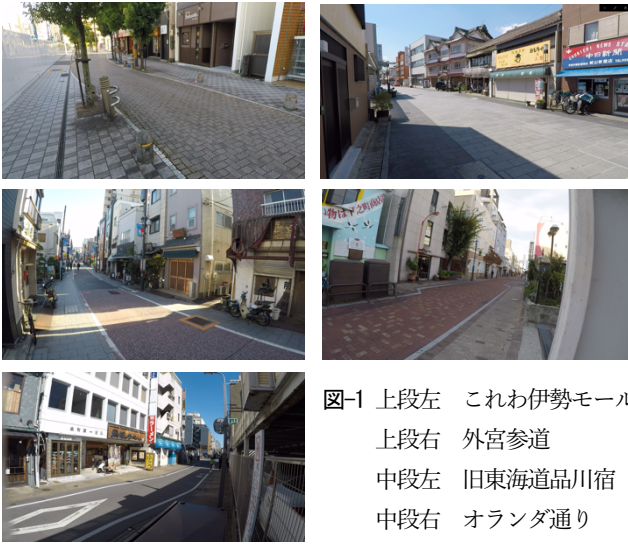
図-1 上段左 これわ伊勢モール  
 上段右 外宮参道  
 中段左 旧東海道品川宿  
 中段右 オランダ通り  
 下段左 市道本町表町線

デザイン上の工夫による安全性の違いを比較するべく、まちなかの歩車共存型道路を中心に、気候・幅員・交通規制の状況に大きな差異がないよう、デザインパターンの異なる以下の5つの道路を選定した(図-1)。各対象地のデザインパターンの特徴は、表-1の通りである。

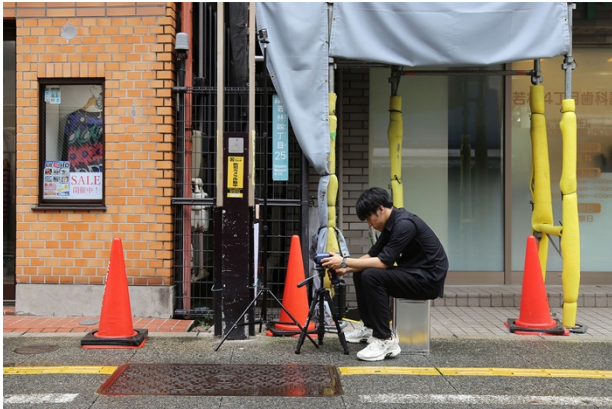
図-2 プレ調査の様子

機材の動作と調査方法の確認のため、2019年8月23日に世田谷区・松陰神社通りでプレ調査を行った(図-2)。速度計測には8km/hの低速まで計測することができるStalkerSolo2を、動画撮影にはGoPro HERO7を使用した。
